Remplacement joints SPI arbre de roue essieu Salisbury 7HA

Suite au constat de fuite d'huile en provenance de la fusée droite.

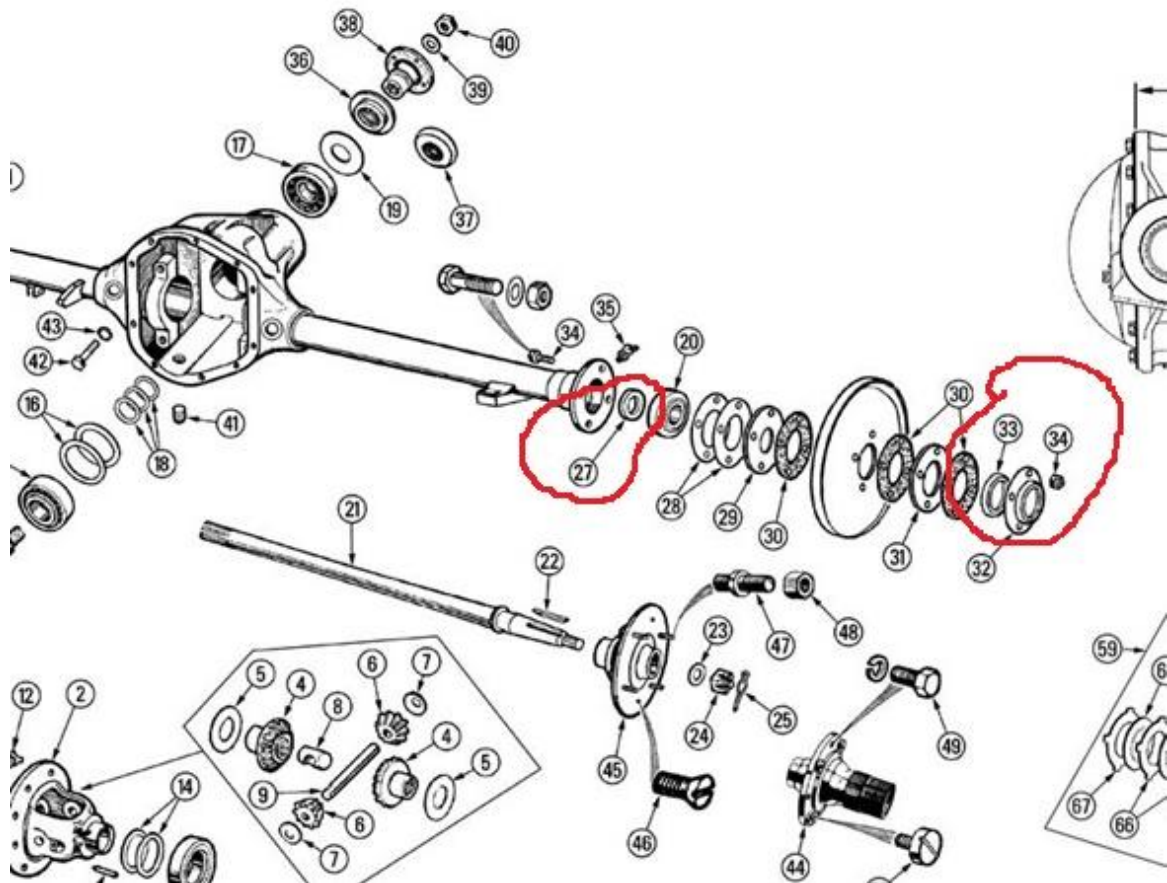
Le joint SPI de l'arbre de roue est situé derrière le roulement à rouleau conique de bout d'arbre (rep 27), il a pour fonction d'empêcher l'huile du pont de couler vers les fusées et les tambours de frein.
Le rep 33 correspond au joint de fusée.

Pour accéder au joint 27 il faut démonter:

- Le tambour de frein
- La fusée (rep 44), inutile de détruire la goupille 25 comme j'ai pu le lire sur le Bar, il suffit de resserrer les 2 extrémités et se servir d'un chasse goupille (d'où son nom) .
- La cage qui tient le joint SPI de la fusée (rep32)
- La flasque du tambour (débrancher le tuyau de liquide de frein et le frein à main) , sa bague de fixation, les joints papier.....
- Les cales de réglage du roulement (rep 28)
- extraire l'arbre de roue (rep 21) avec le roulement à rouleaux coniques (rep 20) dont la cage extérieure est emmanchée avec un ajustement serré. Là il faut avoir ou se fabriquer un arrache moyeu.

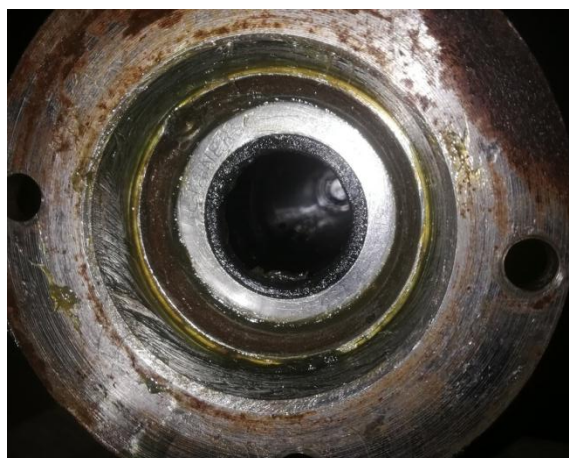
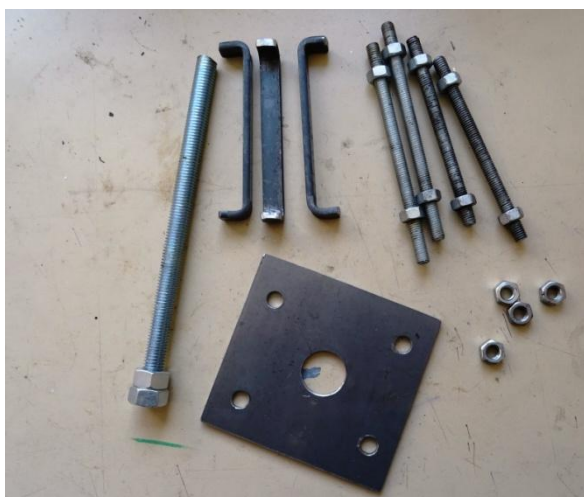
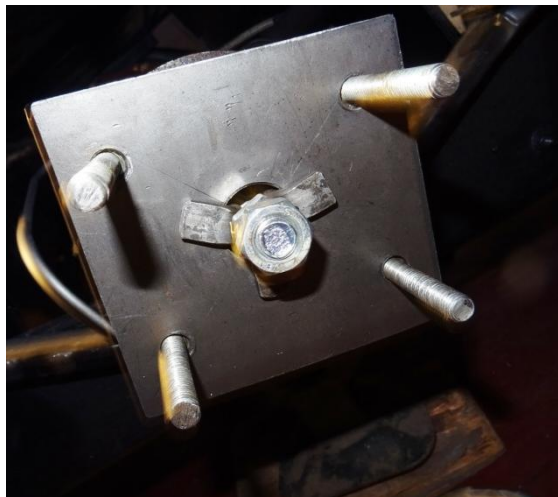
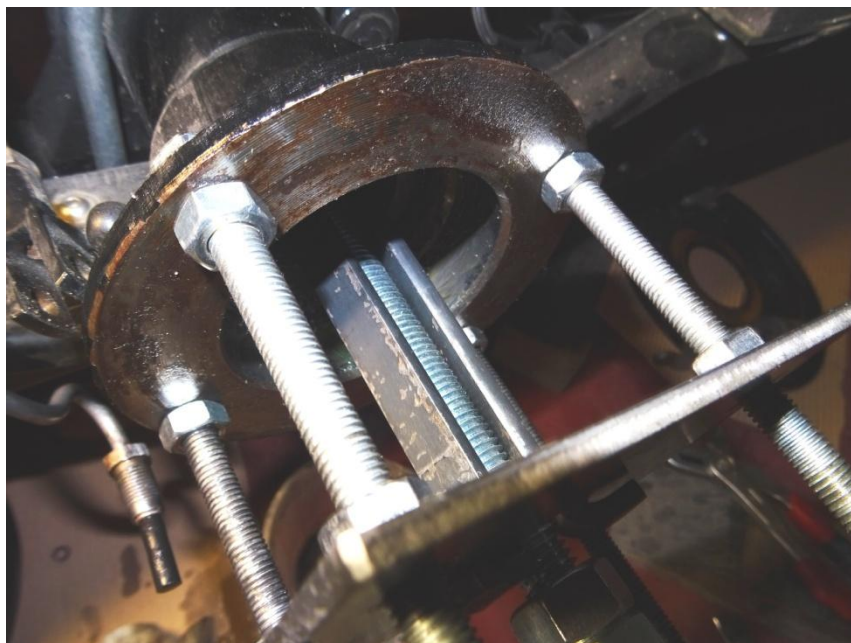
Le joint SPI est alors accessible, un nouvel outil est nécessaire pour l'extraire de son logement.

La tige filetée M14 n'est là que pour maintenir les 3 pattes écartées.

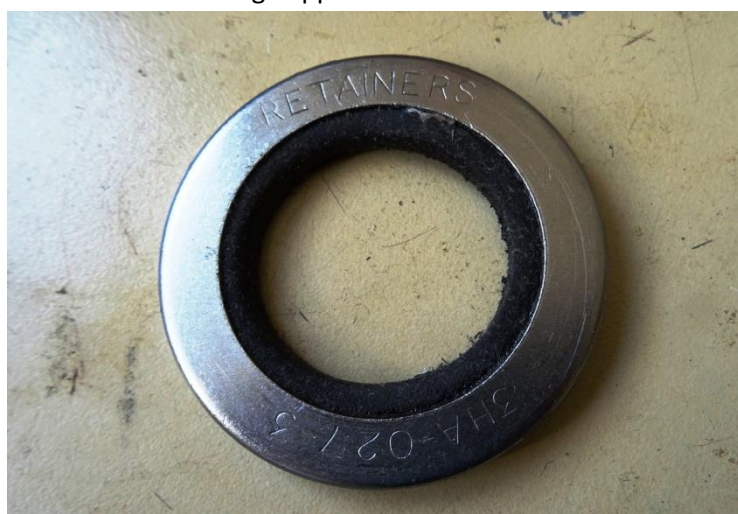
Le joint SPI sort aisément et sans dommage apparent.

Par contre la "lèvre" est bien abimée et ovalisée, nous sommes loin de la constitution des joints SPI modernes.

La ref du joint est dessus: Retainers 3HA-027-3

Melvyn Rutter en vend à £ 14. Vu la constitution du joint ça ne donne pas trop envie de reprendre la même chose.

Les dimensions 33.4 x 57.8 x 5.66 mm ne correspondent à aucun joint dispo sur des distributeurs européens, Morgan of New England (d'où provient le schéma éclaté) propose un "vrai" joint SPI ref 100-002 (à \$ 22.5 pièce quand même, plus le port des US)

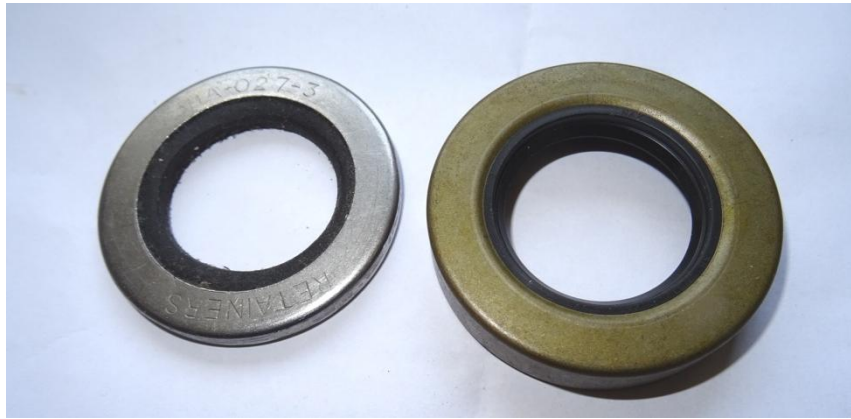
A la réception des joints, les dimensions mesurées sont: 31.77 x 57.94 x 12.7 mm.

0.14 mm de plus en diamètre extérieur alors que la portée est plus que doublée, ça risque d'être difficile à insérer dans la cage.

Par contre le logement dans l'essieu est suffisamment profond pour accueillir ce joint.

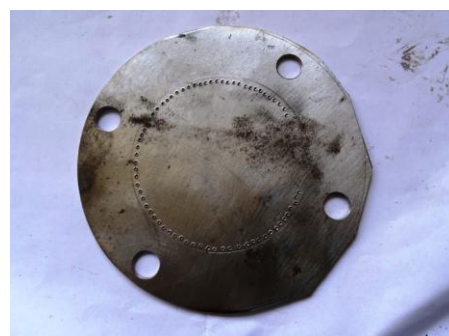
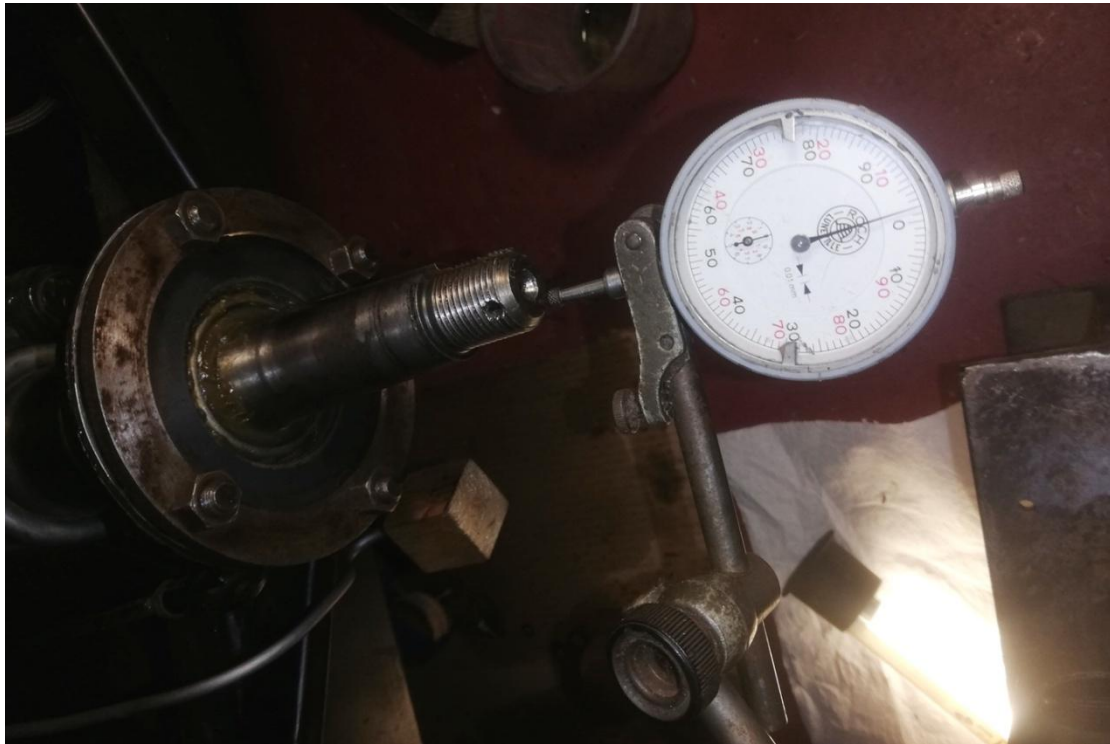
Sauf qu'il faut s'assurer du jeu axial de l'arbre lorsqu'on insère la cage extérieure du roulement à rouleaux coniques, le manuel d'entretien du pont Salisbury 5HA-7HA précise que le jeu doit être de 0.07 mm à 0.20 mm (0.003 - 0.008 pouce), ce jeu est réglé par les cales circulaires 28.

Mesure du jeu avec un comparateur en bout d'arbre, et là je me rends compte que les cales retirées ne sont pas assez épaisses, il manque bien 0.8 mm avant qu'elles soient en compression après serrage, donc le roulement ne va pas travailler dans les bonnes conditions.

Les cales non jointives seraient-elles à l'origine des fuites d'huile/graisse constatées?

Remontage de l'ensemble, pour constater que le jeu diminue encore lorsqu'on assemble la flasque du tambour.

Démontage de la cage, réinsertion en prenant soin d'obtenir un jeu inf. à 0.1mm., prise des mesures pour réaliser une (des) cale(s) permettant d'obtenir le jeu idoine.

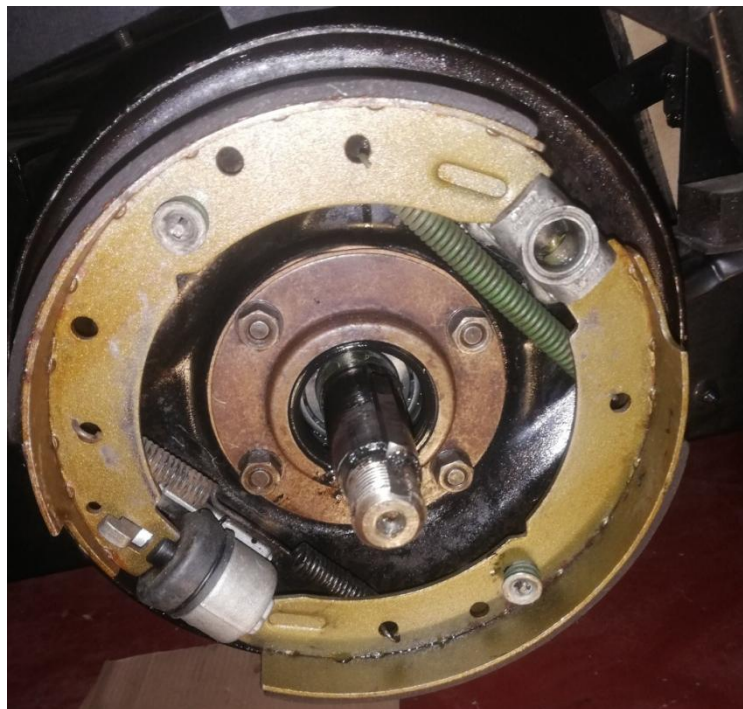
Comme je suis dans un bon jour, j'engage l'écrou du tuyau de frein de travers, et "foire" le pas de vis. Re-démontage et retour dans les archives pour récupérer un ancien cylindre e frein de la voiture (il n'avait que 1500 Km, le propriétaire précédent avait fait refaire les freins AR)
Remontage en faisant bien attention lors du vissage de l'embout du tuyau de frein et en installant la fusée sur son cône avant de serrer la cage du joint SPI de fusée afin de le centrer.
En effet Terry (G.E.E ltd) m'a fait remarquer que celle-ci pouvait se caler vers le bas des trous et donc provoquer une fuite, afin de laisser un maximum de latitude j'ai agrandi les 4 trous.

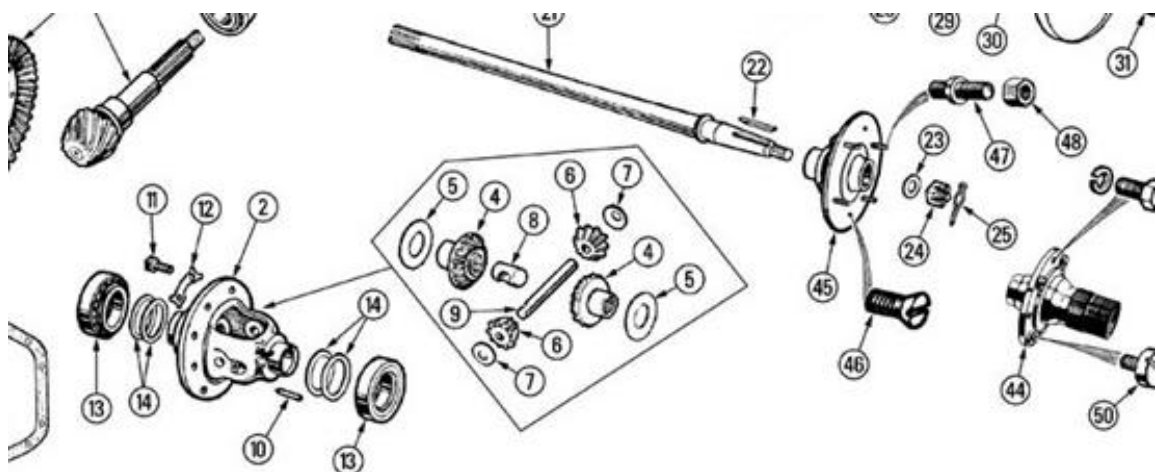
L'examen de la conception de l'essieu Salisbury donne l'explication.

Chaque arbre est maintenu par un roulement à rouleaux conique coté fusée et par un roulement à bille coté différentiel (rep 13).

le maintien latéral de la voiture est donc assuré par les roulements à rouleaux coniques, il faut donc que les 2 arbres soient "liés" mécaniquement.

C'est réalisé par une noix "flottante" (rep 8) située dans le différentiel et "maintenue" par l'axe des satellites (rep 9) sur laquelle chacun des arbres appuie lors de l'effort axial dans les virages pour transmettre l'effort au roulement opposé, comme le montre le schéma ci-dessous.
