Remplacement joints SPI arbre de roue essieu Salisbury 7HA

Suite au constat de fuite d'huile en provenance de la fusée droite.

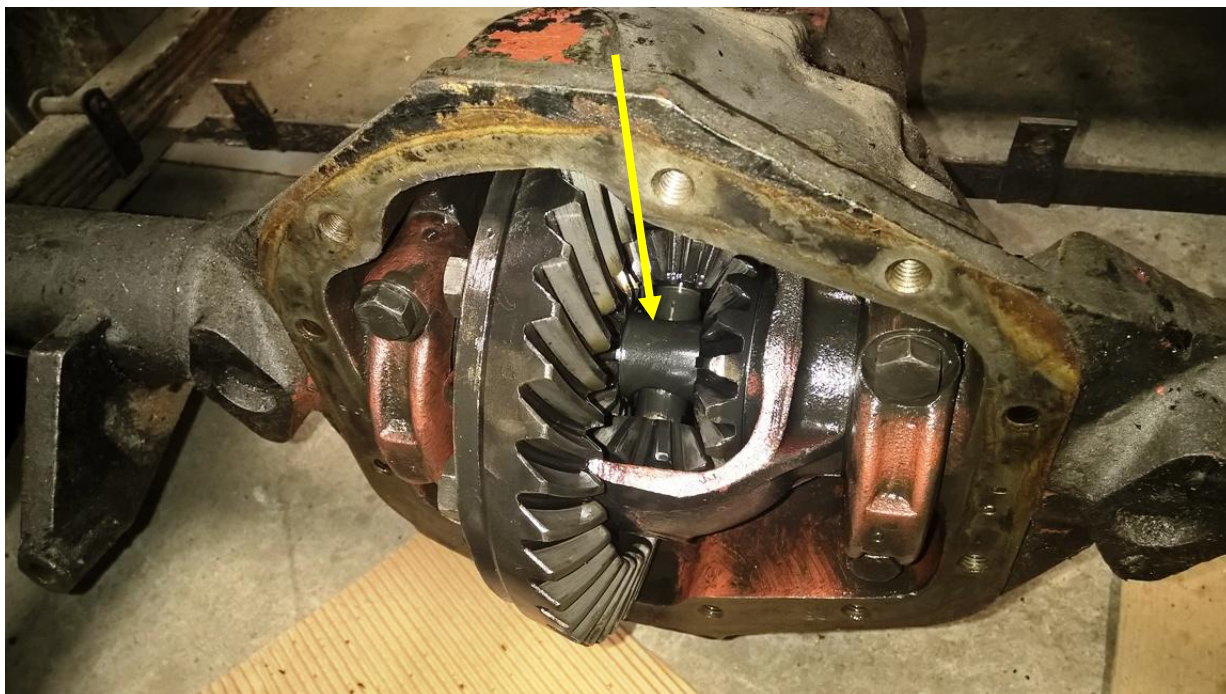
C'est réalisé par une noix "flottante" (rep 8) située dans le différentiel et "maintenue" par l'axe des satellites (rep 9) sur laquelle chacun des arbres appuie lors de l'effort axial dans les virages pour transmettre l'effort au roulement opposé, comme le montre le schéma ci-dessous.

Après un nouveau test sur route, les jeux mesurés sont inférieurs à 0.1 mm, il est fort probable que le fait d'avoir travaillé avec les 2 fusées libérées simultanément lors de la seconde cession ait libéré tous les jeux et permis un travail correct.
